## F L - P R 4 ( H 2 7 . ) 使用上の留意点 SBA1-080044-00 B5D

## 1. はじめに

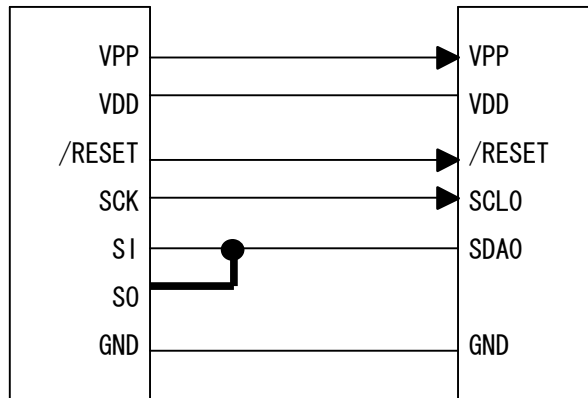
接続例 FL-PR4

【内容】 IIC通信モード用アダプタ (IIC/78K0S/KX1+アダプタ) を添付しました。

【回避策】 本アダプタを使用しない場合、IIC通信モード使用時にはFL-PR4側のSI端子とSO端子をショートしてご使用ください。

【改善策】 製品バージョンC2. 以上の製品には「IIC/78K0S/KX1+アダプタ」を標準添付しました。

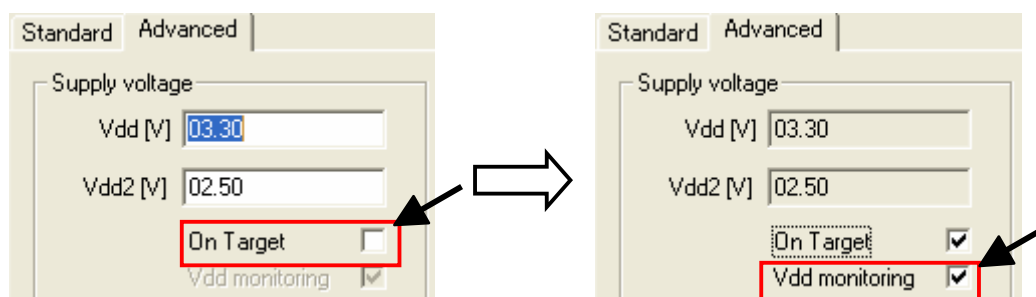
【内 容】 ターゲット・システムから VDD を供給する設定の場合、VDD 端子の電源検出機能を有効にするか、無効にするか選択できるように機能追加しました。[Device]→[Setup...]メニューの Advanced Setup メニューに追加しました。有効にする場合は、“Vdd monitoring” をチェックし、無効にする場合は“Vdd monitoring” のチェックを外してください。次の画面のように“On Target” をチェックすると“Vdd monitoring” のチェックボックスが選択可能になります。

[注意] VDD 端子の電源検出機能を無効にした場合、ターゲット・システムの VDD 端子と FP4 の VDD 端子を接続しなくてもご使用できますが、ターゲット・システムで生成する VDD 電圧と FP4 で生成する出力信号電圧が一致しているか確認した上でご使用ください。
